USO RACIONAL DA ÁGUA POTÁVEL NO IFES - ESTUDO DE CASO
CAMPUS VITÓRIA

Dissertação apresentada no Programa de Pós-graduação em Tecnologias Sustentáveis do Instituto Federal do Espírito Santo como requisito parcial para obtenção de Título de Mestre em Tecnologias Sustentáveis.

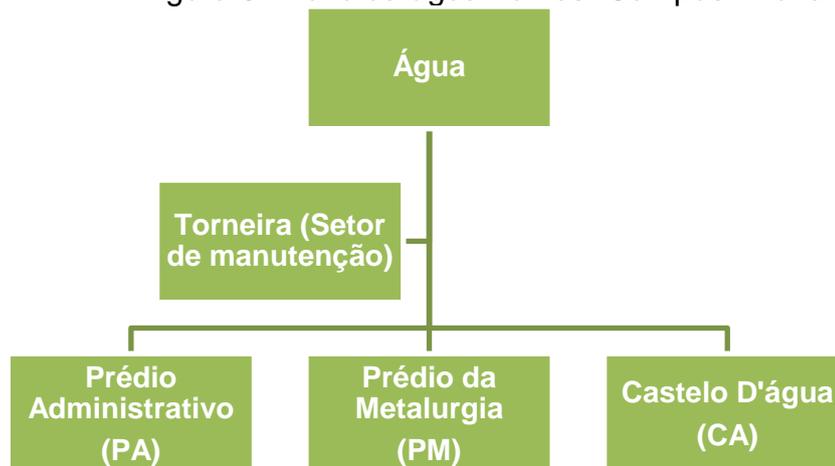
Figura 6- Fluxo da água no Ifes- Campus Vitória

A água entra no campus pela lateral, próximo à entrada de veículos e abastece uma torneira localizada no setor de manutenção e em seguida é distribuída para a célula inferior dos três principais reservatórios do campus: Prédio administrativo (PA), prédio da metalurgia (PM) e Castelo D'água (CA), a Figura 6 apresenta um esquema do fluxo da água no campus.

Em todos os três sistemas a água chega no reservatório inferior e é bombeada para o reservatório superior de onde saem os ramais para abastecimento dos blocos.

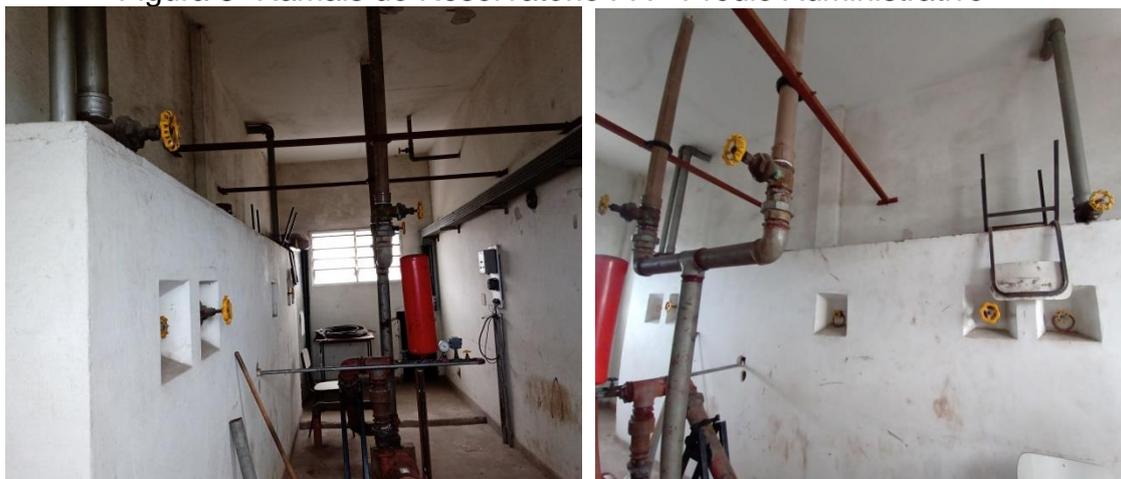
Figura 8- Ramais do Reservatório PA - Prédio Administrativo

Figura 8 mostra os ramais do reservatório PA.

8a) Vista lateral dos ramais

8b) Vista frontal dos ramais

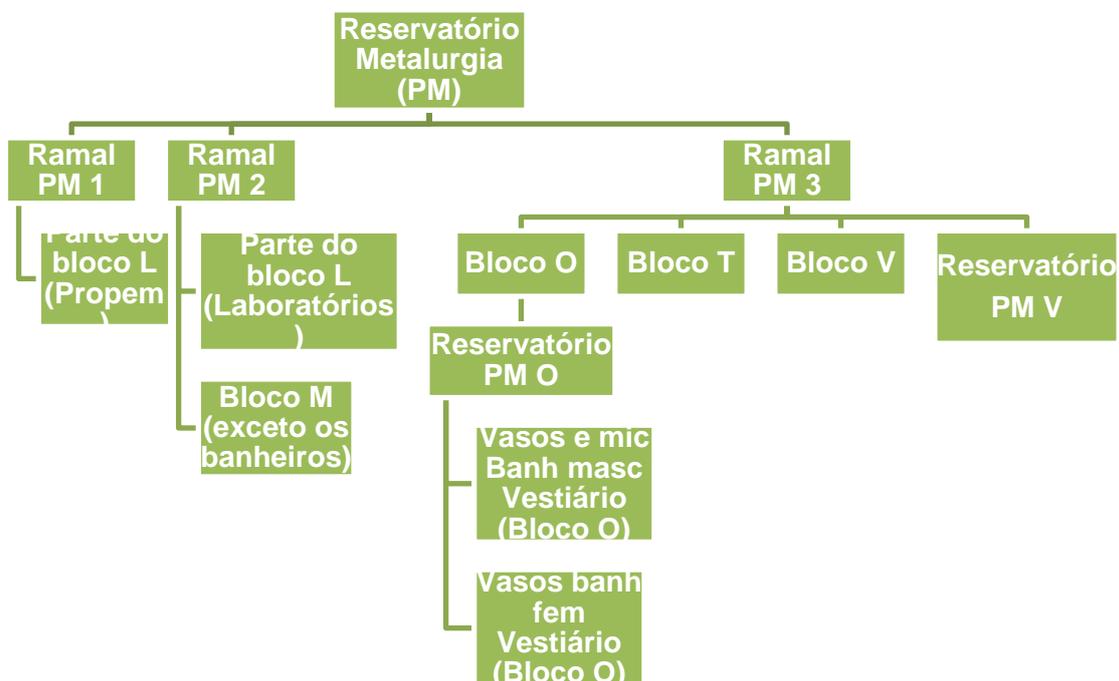
Figura 9- Fluxo da água no Ifes – Reservatório PM (Prédio da Metalurgia)

No reservatório PM, localizado no prédio da metalurgia, foi identificado três ramais (Figura 9 e Figura 10) que abastecem parte do Bloco M, Bloco L, Bloco O, Bloco T, Bloco V, além dos reservatórios PM O e PM V (Figura 11).

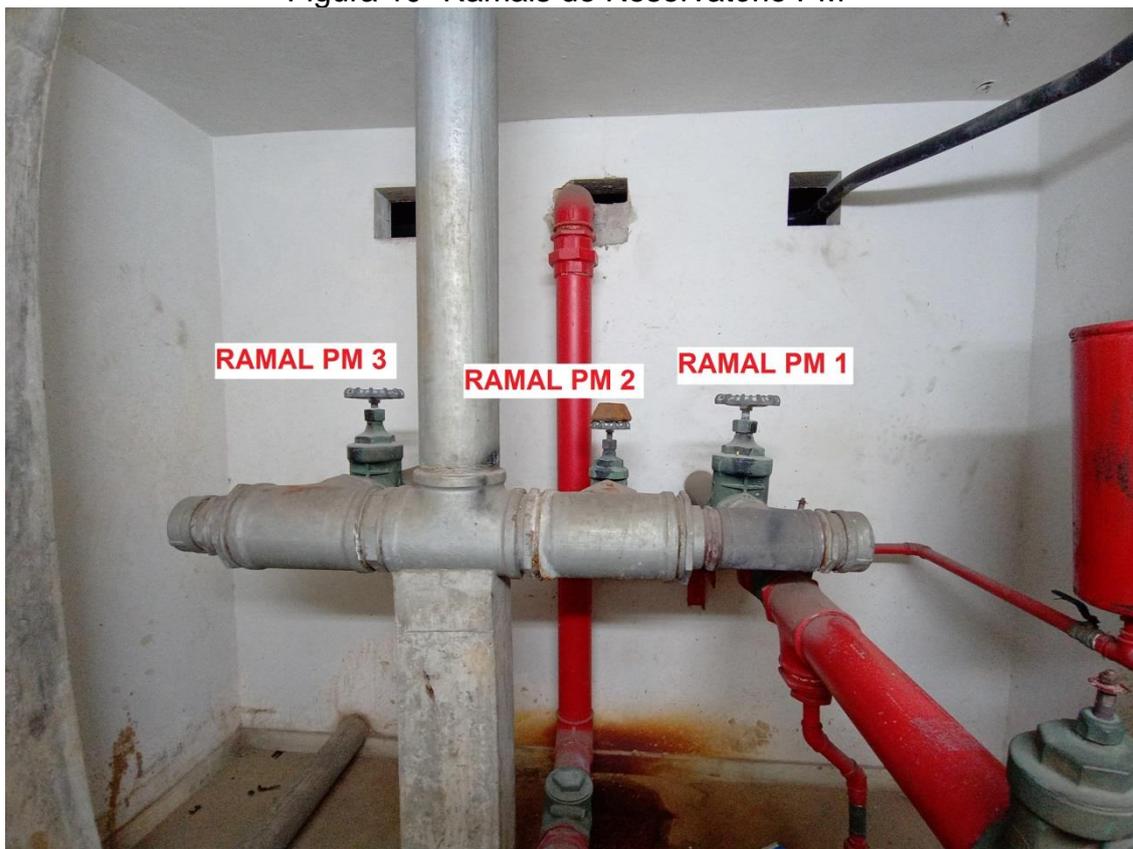
Figura 10- Ramais do Reservatório PM

O Ramal PM 1 abastece parte do Bloco L (Propem); o Ramal PM 2 abastece outra parte do Bloco L (Laboratórios), o bloco M (exceto os banheiros). O ramal PM 3, por sua vez, abastece o bloco O, o bloco T e o bloco V.

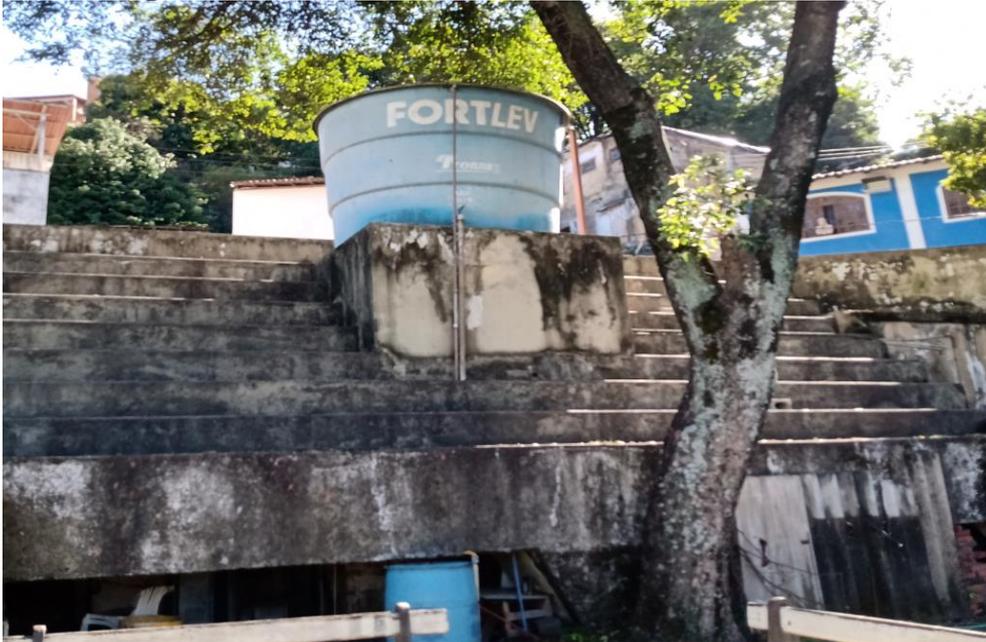
Figura 11- Reservatório PM V no Campo de Futebol

Foi identificado também a existência de duas caixas d'água de fibra abastecidas pelo ramal PM 3. Uma delas, está localizada no bloco O (PM O), em cima do vestiário, sendo utilizada para abastecer vasos e mictórios dos banheiros feminino e masculino. A outra está localizada no bloco V (PM V - Figura 11) utilizada para irrigar o campo de futebol.

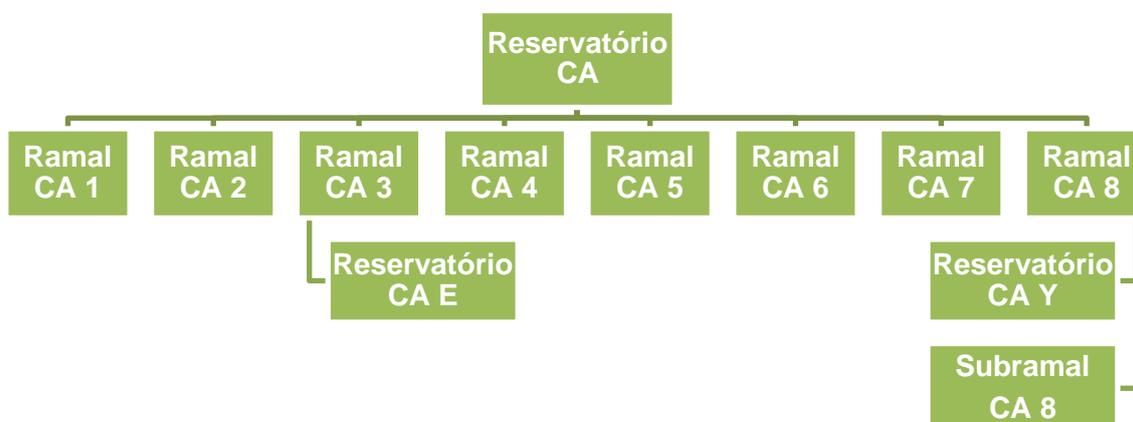
Figura 12- Fluxo da água no Ifes – Reservatório CA (Castelo D'água)

Dessa forma foi identificado o que os 8 ramais do Castelo d'água abastecem, conforme ilustrado em forma de esquema pela Figura 12 e Figura 13. O Quadro 10 informa os locais que cada ramal abastece.

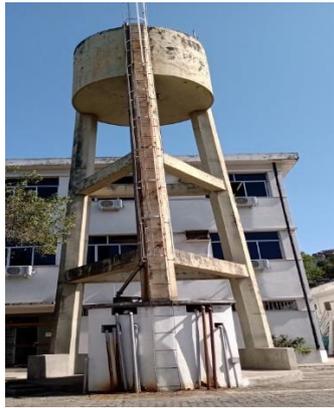
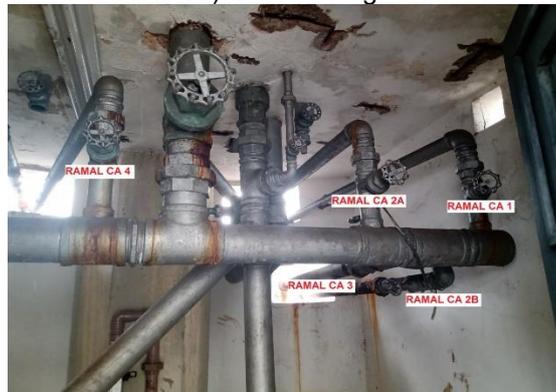
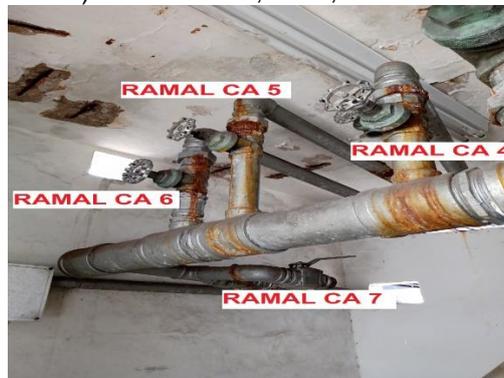
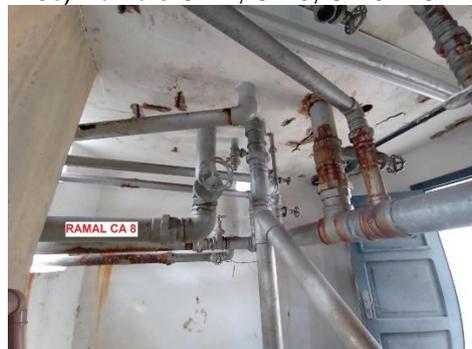
Figura 13- Castelo d'água de onde é realizada a distribuição da água para os blocos

13a) Castelo d'água

13b) Ramais CA 1, CA 2, CA3 e CA 4

13c) Ramais CA 4, CA 5, CA 6 E CA7

13d) Ramal CA 8

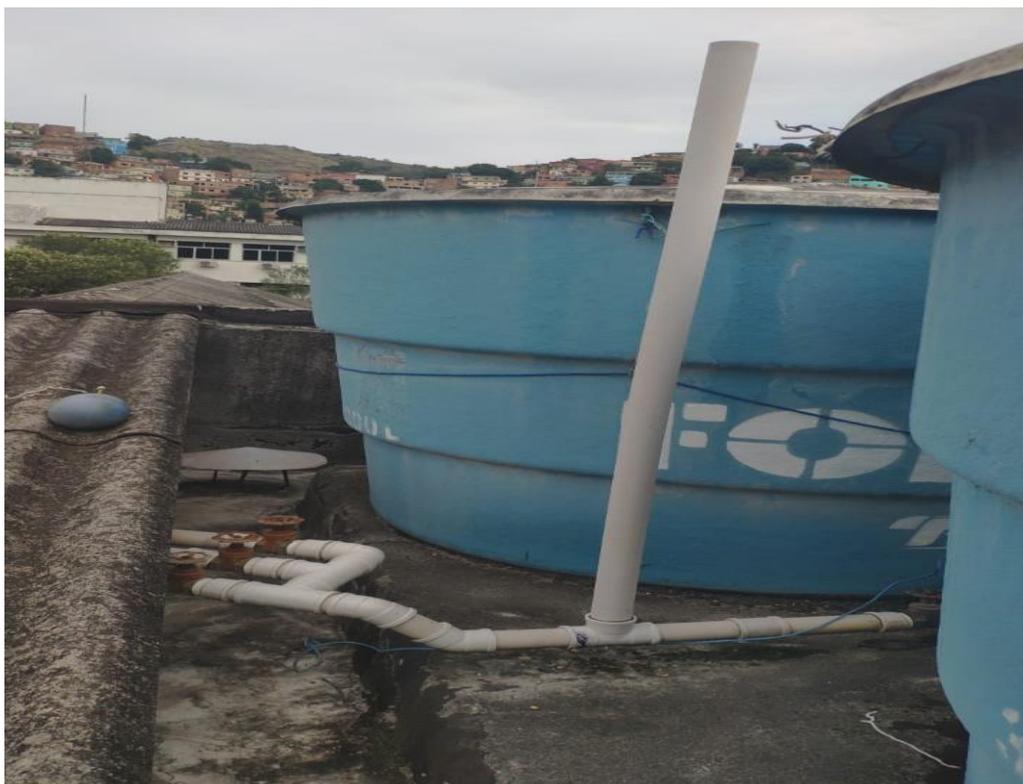
Figura 14- Reservatórios CA E abastecidos pelo Ramal CA 3 do Castelo d'água

Foi identificada também a existência de três reservatórios abastecidos por ramais de saem do castelo d'água. Duas caixas, abastecidas pelo ramal CA 3, estão localizadas em cima dos banheiros no início do bloco E (CA E - Figura 14), abastecem os vasos e mictórios dos banheiros feminino e masculino do primeiro e segundo andar. A terceira caixa d'água é abastecida pelo ramal CA 8 e está localizada no Bloco Y (CA Y) e abastece a casa modelo.

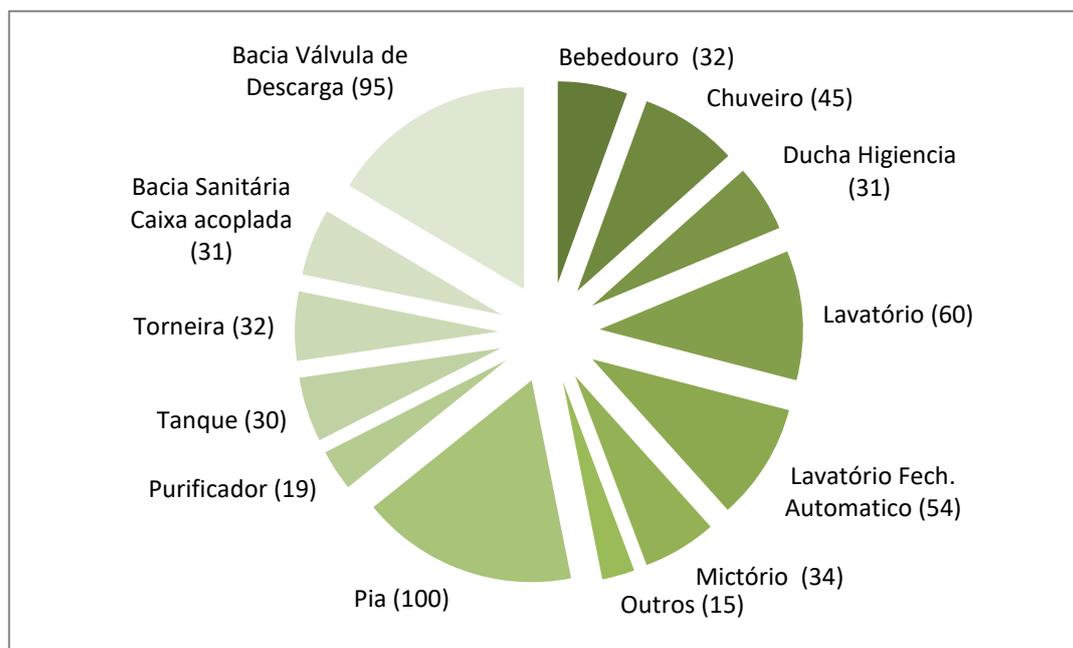
Figura 15- Quantidade de peças que utilizam água no Campus Vitória

Para a identificação da quantidade de aparelhos hidrossanitários que o campus possui foram realizadas visitas a todos os setores. Assim foram identificadas 578 peças de utilização de água, conforme Figura 15.

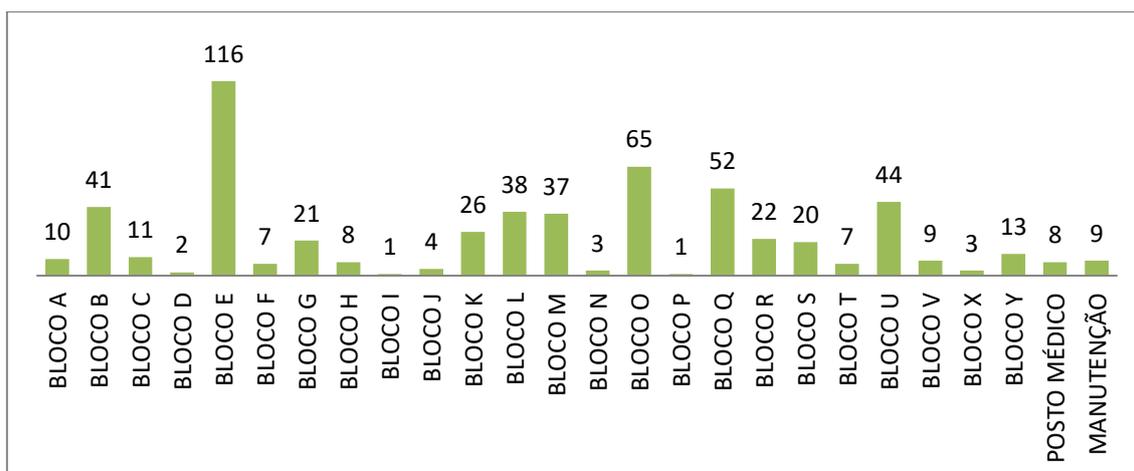
Figura 16- Quantidade de peças de utilização por bloco

Nesse item, percebe-se que o campus possui um grande potencial de redução do consumo de água com a substituição de peças hidrossanitárias convencionais por peças economizadoras. A Figura 16 mostra a quantidade de peças por bloco.

A Figura 16 indica que o local com maior quantidade de itens é o bloco E com 116 pontos de utilização de água. É um dos maiores blocos do campus, localizado no centro do campus, e o mais utilizado pelos alunos, com quatro banheiros e vários laboratórios.

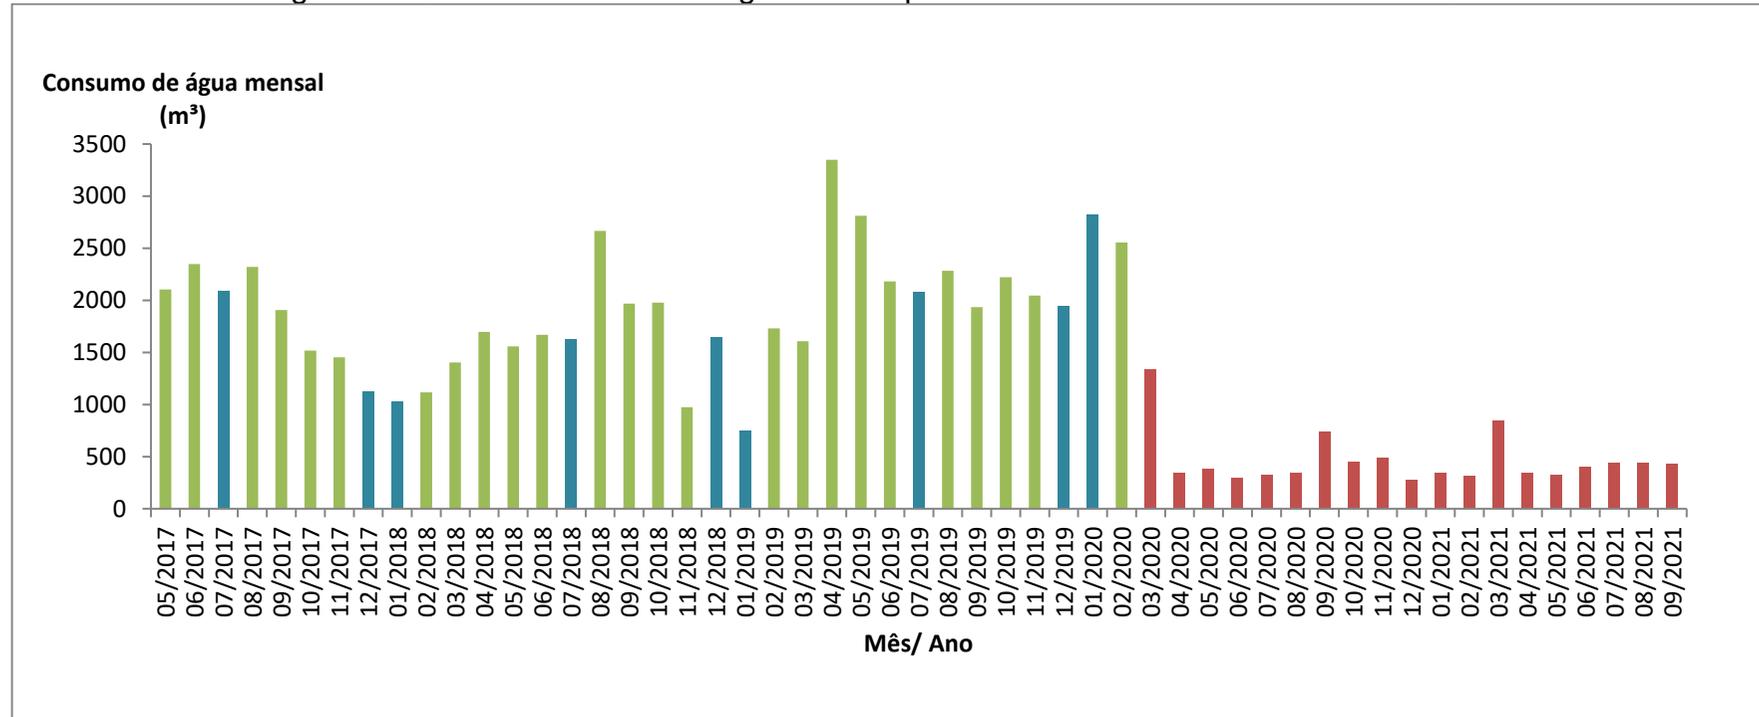
Figura 17- Consumo mensal de água no campus de maio de 2017 a setembro de 2021

Nota: As contas mensais de água abrangem o consumo de 10 dias do mês atual e 20 dias do mês anterior, assim, para a análise foi considerado que o consumo medido se refere ao mês anterior à medição. Logo as datas do eixo horizontal se referem às contas do mês posterior.

É possível observar alguns picos de consumo nos meses de 08/2018, 04/2019, 05/2019, 01/2020 e 02/2020, provavelmente devido à ocorrência de vazamentos nesse período.

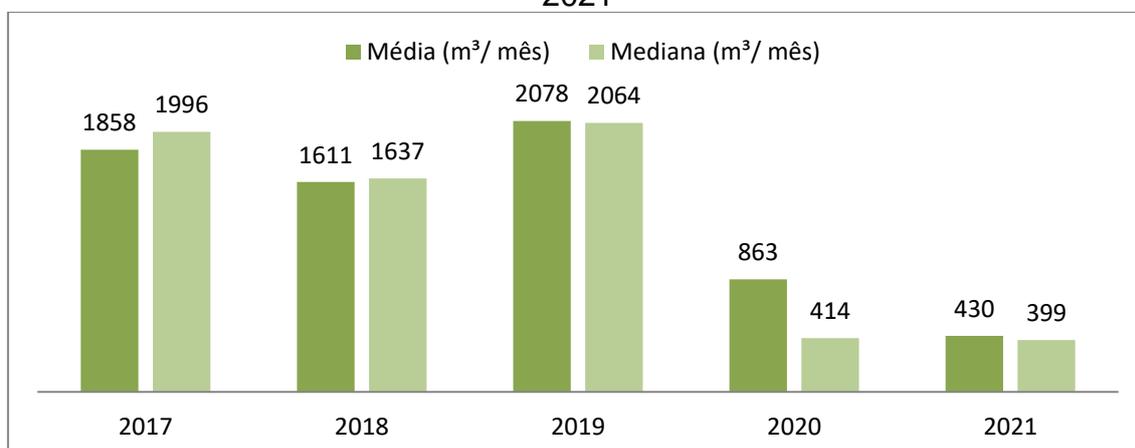
Figura 18- Média e mediana do consumo mensal de água no campus de 2017 a 2021

A Figura 18 apresenta a média de consumo mensal do campus nos anos 2017, 2018, 2019, 2020 e 2021.

Nota: As contas mensais de água abrangem o consumo de 10 dias do mês atual e 20 dias do mês anterior, assim, para a análise foi considerado que o consumo medido se refere ao mês anterior à medição. Logo as datas do eixo horizontal se referem às contas do mês posterior.

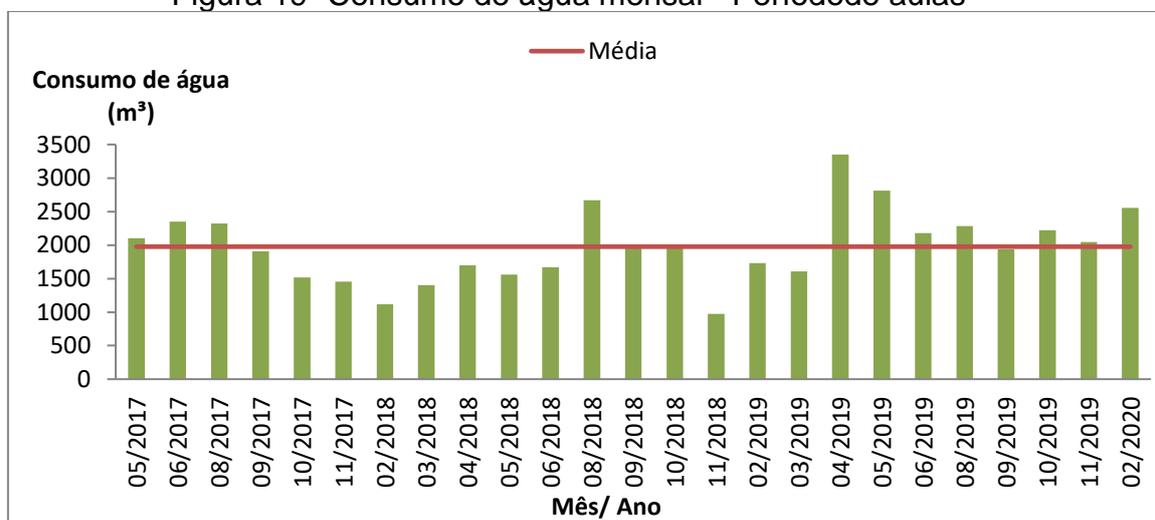
Figura 19- Consumo de água mensal - Período de aulas

A Figura 19 mostra o consumo mensal de água do período normal de aulas. A média do consumo de água no período de aulas é de 1976 m³/mês. Um total de 12 meses tiveram o consumo de água acima da média para o período.

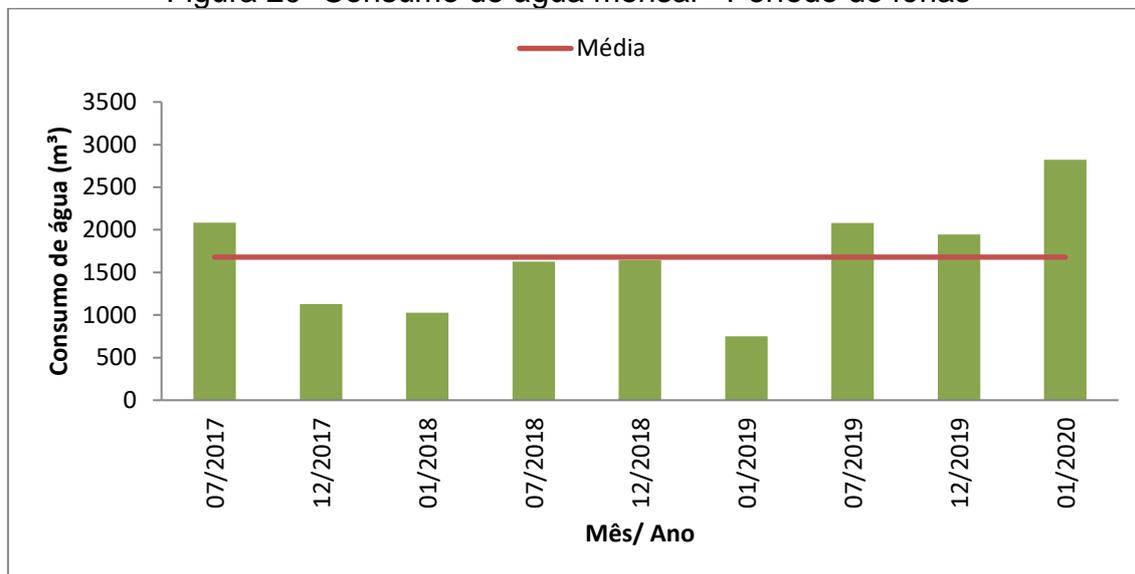
Figura 20- Consumo de água mensal - Período de férias

Já a Figura 20 apresenta o consumo de água durante o período de férias escolares, que compreende os meses de janeiro, julho e dezembro. A média do consumo durante o período de férias foi 1679 m³/mês.

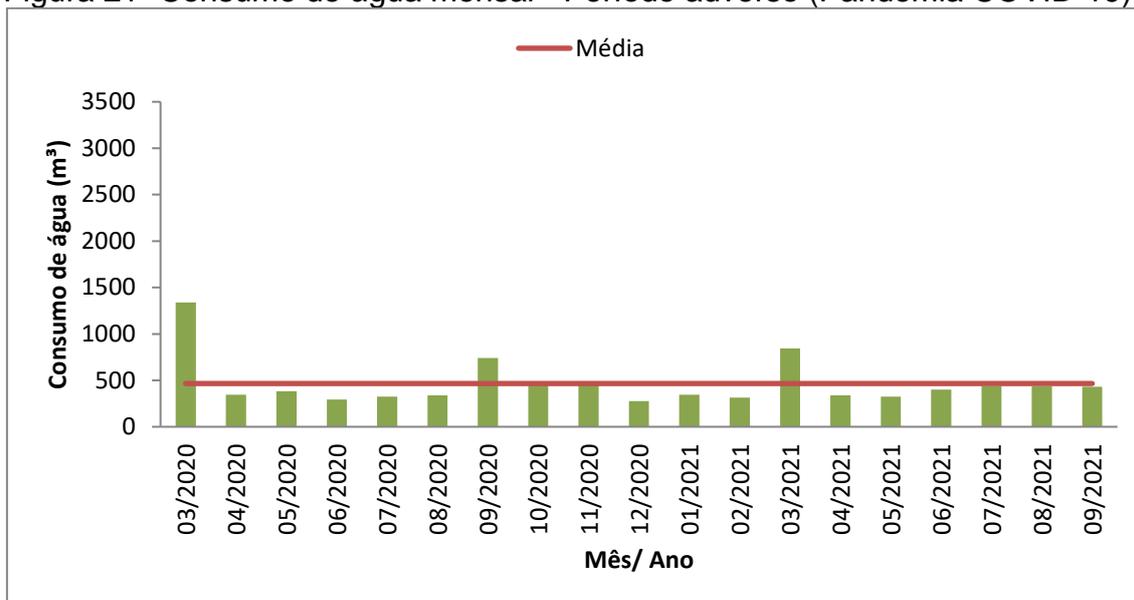
Figura 21- Consumo de água mensal - Período adverso (Pandemia COVID-19)

A Figura 21 apresenta o consumo de água durante o período adverso (Pandemia COVID-19). A média do consumo de água no período foi de 465,7 m³/mês.

Em 03/2021 também foi registrado um pico no consumo, entretanto foi descoberto um vazamento de água em uma válvula de descarga de um banheiro pouco utilizado.

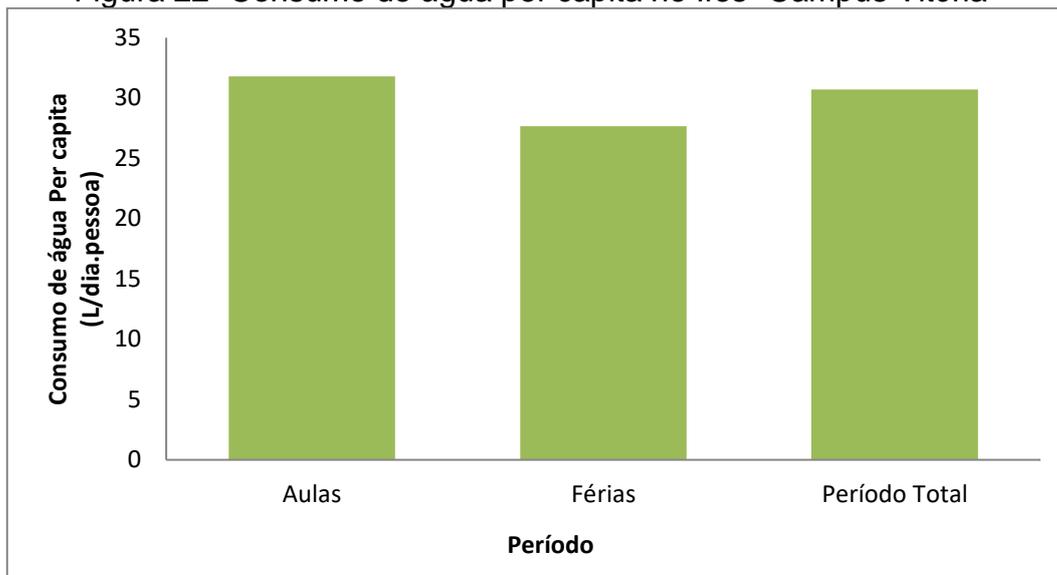
Figura 22- Consumo de água per capita no Ifes- Campus Vitória

Assim, utilizando a população equivalente foi calculado o consumo per capita no período de aulas, férias e no período total (2017 a 2019), como mostra a Figura 22.

O consumo per capita, considerando todo o período, foi de 30,72 L/dia.per capita. Já o consumo no período de aulas foi de 31,78 L/dia.per capita e o consumo no período de férias 27,67 L/dia.per capita.

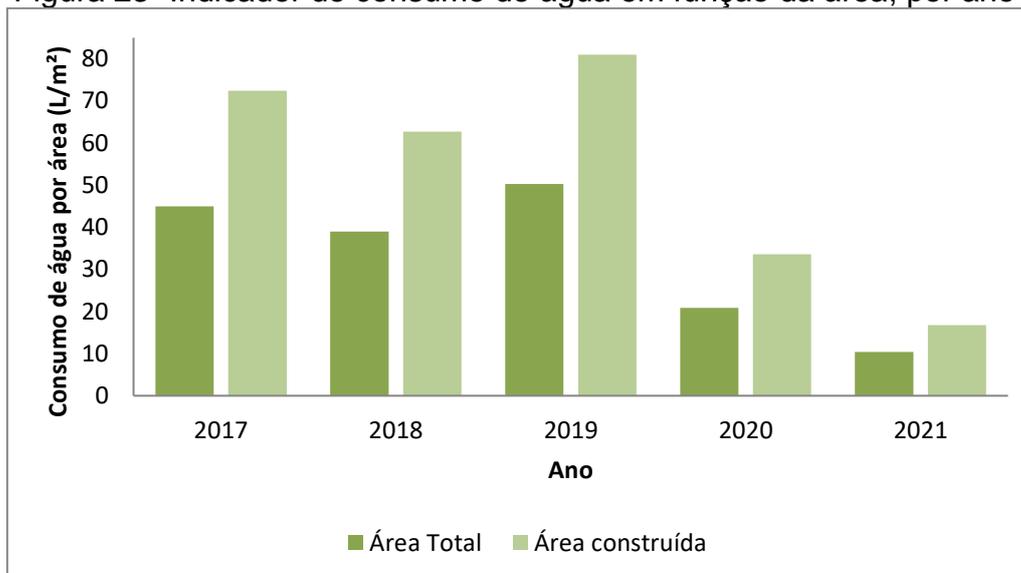
Figura 23- Indicador de consumo de água em função da área, por ano

Foi calculado também o consumo de água em função da área do campus, utilizando a área total de 41.352,3 m² e área construída de 25.674,20m². A Figura 23 apresenta do consumo por área em cada ano.

O consumo por área total variou de 10L/m² a 50L/m², sendo que o maior consumo foi observado em 2019 e o menor consumo foi observado em 2021. A diminuição do consumo no período de 2020 a 2021 foi devido a Pandemia COVID-19, período sem aulas presenciais. Já o consumo considerando somente a área construída variou de 17 L/m² a 81L/m², sendo que o maior consumo também foi observado em 2019 e o menor em 2021.

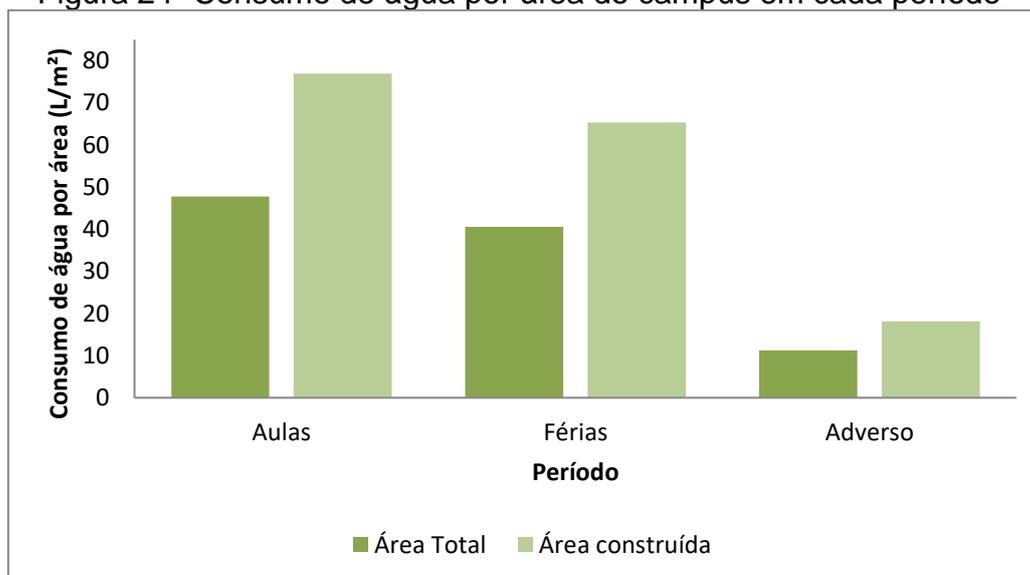
Figura 24- Consumo de água por área do campus em cada período

A Figura 24 apresenta o consumo de água por área no período de aulas, de férias e adverso. Para o cálculo foi considerada a média do consumo de água de cada período e a área do campus total e construída.

Considerando o indicador com a área total do campus, o período de aulas foi o que teve maior consumo por área, 48L/m², seguido pelo período de férias com 41L/m². O período de menor consumo foi o adverso com 11L/m².

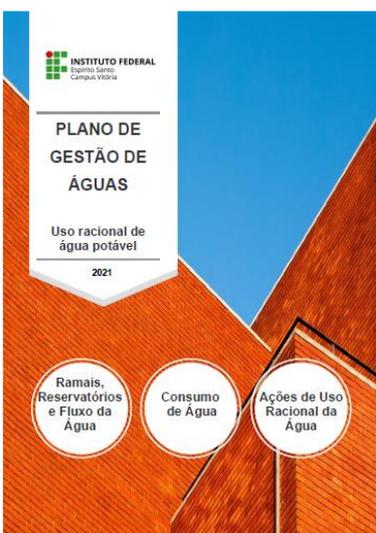
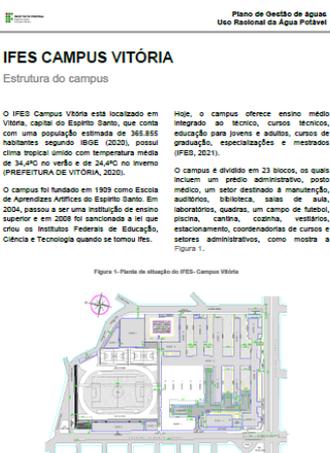
Figura 25- Páginas do Plano de gestão de águas para o uso racional da água potável.

Com as informações colhidas ao longo do trabalho, foi possível elaborar o plano de gestão de águas, visando o uso racional da água potável, para o campus, conforme mostram a Figura 25.
