**QUALIDADE DA ÁGUA DO RIO DOCE EM COLATINA-ES APÓS O
ROMPIMENTO DA BARRAGEM DE FUNDÃO, MARIANA-MG**

Monografia apresentada ao Programa de Pós-graduação *Lato sensu* em Educação Ambiental e Sustentabilidade do Instituto Federal do Espírito Santo, como requisito parcial para a obtenção do grau de Especialista em Educação Ambiental e Sustentabilidade

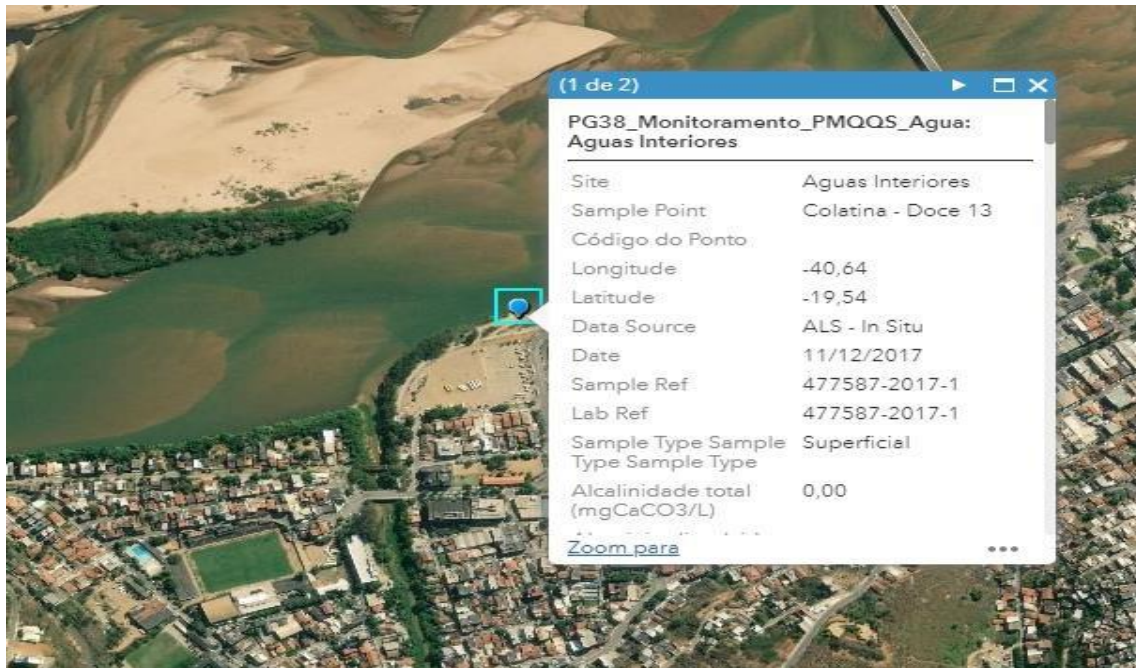
Figura 2 – Vista aérea do ponto de localização da Estação de Coleta de Dados no município de Colatina.

Na Figura 2 e Figura 3 estão apresentadas imagens do ponto de coleta das amostras em água bruta utilizadas para a realização das análises e laudos feitos pelas empresa IEMA, ANA, CPRM, SOS Mata Atlântica, Greenpeace e Fundação Renova, com latitude 19,54 S e longitude 40,64 O. A empresa Sanear realizou testes em água já tratada.
